UNIGUAÇU – UNIÃO DE ENSINO SUPERIOR DO IGUAÇU LTDA
FACULDADE UNIGUAÇU
ENGENHARIA CIVIL
PROJETO FINAL DE CURSO II

**AVALIAÇÃO E PROPOSTAS DE MELHORIA DAS MANIFESTAÇÕES
PATOLÓGICAS DA ANTIGA CRECHE CMEI MUNDO ENCANTADO
PELO MÉTODO GUT**

Projeto apresentado como requisito para aprovação na disciplina de Projeto Final de Curso II do curso de Engenharia Civil da Faculdade UNIGUAÇU.
Orientador: Paulo Fernandes de Souza Junior.

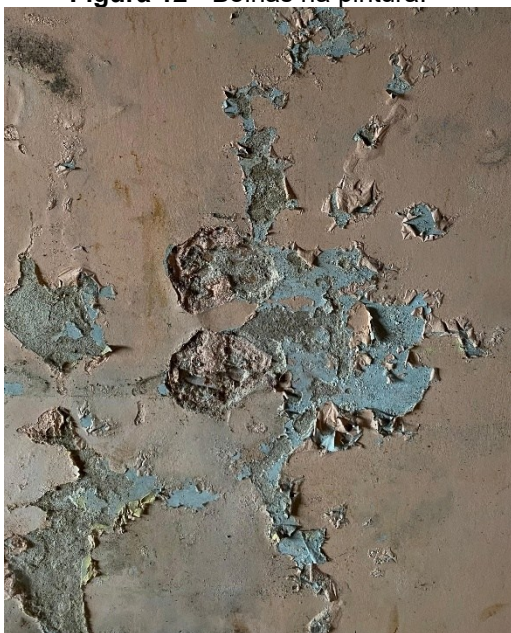
Figura 12 - Bolhas na pintura.

O primeiro ambiente a ser inspecionado foi a sala 1, onde observou-se um quadro patológico combinado que se retroalimenta. As infiltrações se manifestam de forma clara, com bolhas na pintura (Figura 12 e 13) e presença de bolor ao longo das paredes (Figura 14).

Segundo Belon (2019), esses sinais decorrem da umidade persistente, favorecida pelo abandono e pela falta de ventilação. A penetração da água provavelmente ocorreu por falhas na impermeabilização das áreas molhadas e pela ausência de manutenção preventiva, que permitiu o avanço de pequenos vazamentos e infiltrações.

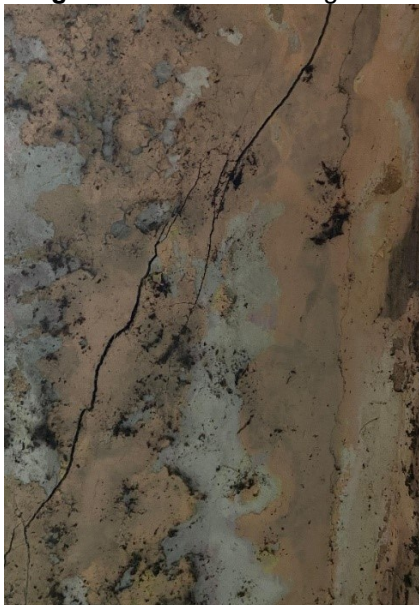
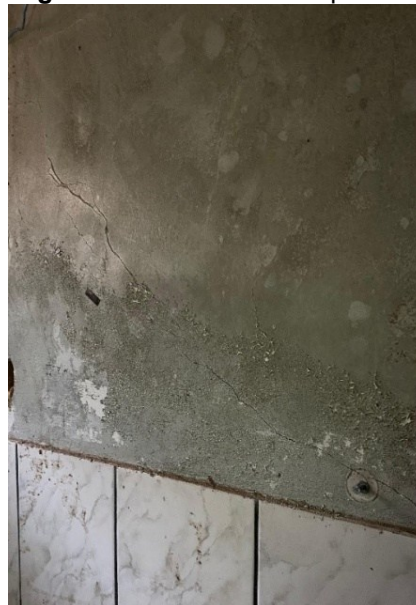
Entre elas, destacaram-se as diagonais, típicas de recalque diferencial (Figura 19 e 20), sugerindo movimentações no solo ou nas fundações ao longo do tempo.

Figura 19 - Trinca na diagonal.

Figura 20 - Rachadura na parede.

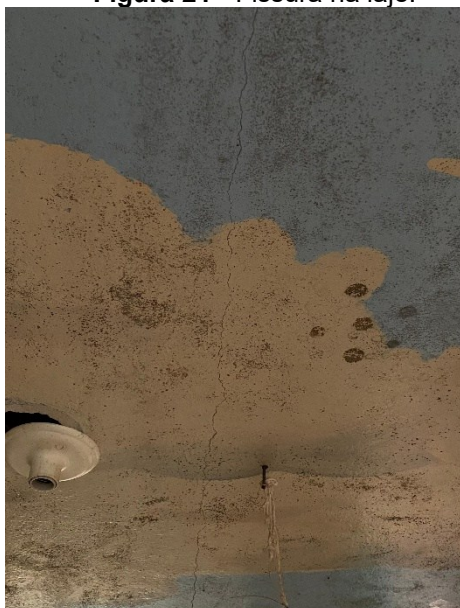
Também foi identificado fissuras na laje como mostra a Figura 21 e em viga de sustentação (Figura 22), o que ampliou a gravidade da situação, pois não se limita apenas às alvenarias de vedação, mas alcança elementos estruturais.

Figura 21 - Fissura na laje.

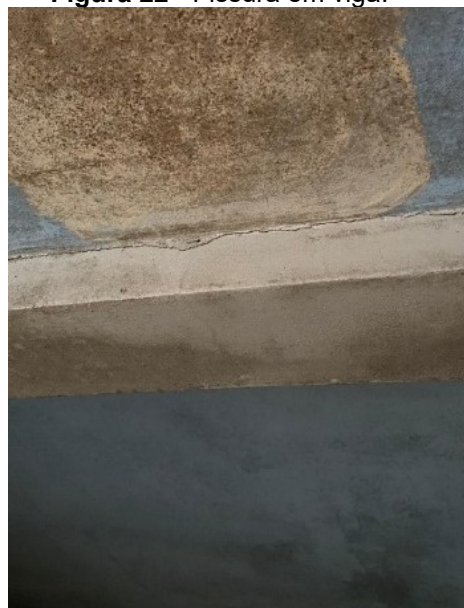
Figura 22 - Fissura em viga.

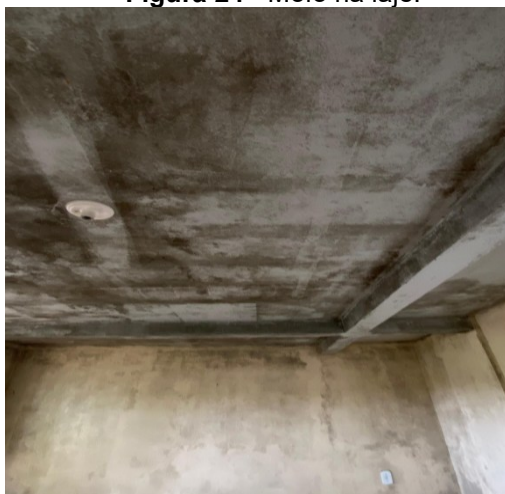
Também, como mostrado na Figura 24, constatou-se mofo na laje, distribuído em manchas escuras que comprometem a estética do ambiente e indicam a permanência de umidade por longos períodos. O problema foi intensificado pela falta de ventilação, que impediu a secagem natural do forro, criando um ambiente propício para a proliferação de fungos.

Figura 24 - Mofo na laje.

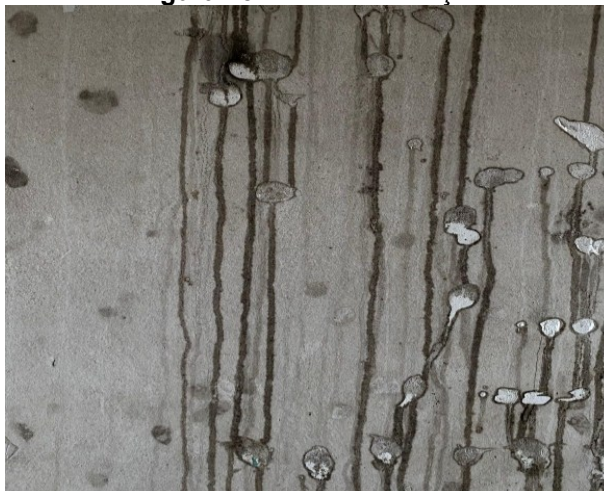
Outro ponto relevante foi a ocorrência de manchas de mofo acompanhando o traçado de escoamento da água nas paredes (Figura 25). O formato em linhas verticais deixou claro que a infiltração veio de pontos superiores, provavelmente oriunda de falhas de impermeabilização na cobertura ou em tubulações. À medida que a água escorre pela superfície, cria-se um caminho de umidade constante, no qual o bolor se desenvolveu com maior intensidade.

Figura 25 - Mofo e Infiltração.

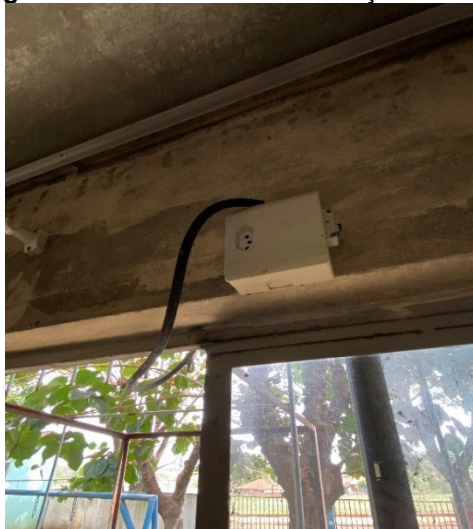
Ainda mais, a sala apresentou problemas nas instalações elétricas, com fios expostos e desencapados (Figura 26), situação que além de comprometer o funcionamento do sistema, representa risco direto à segurança. A associação de umidade e instalações elétricas em más condições aumenta consideravelmente a probabilidade de curtos-circuitos e acidentes.

Figura 26 - Problema em instalação elétrica.

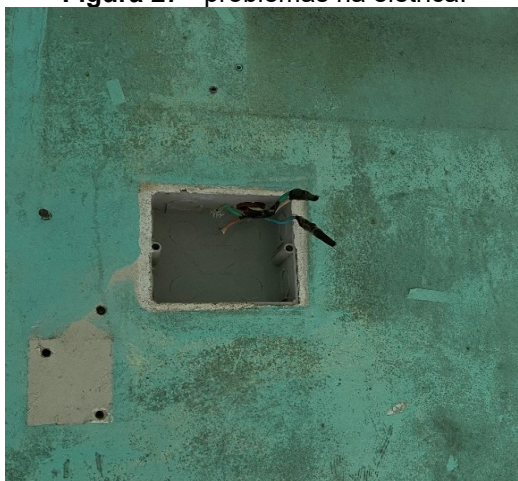
Já na Sala 3 chamou a atenção a precariedade das instalações elétricas. Havia fios expostos e em mau estado de conservação representado na Figura 27, indicando ausência de manutenção preventiva e agravamento pela umidade presente no ambiente. Esse quadro não apenas compromete o funcionamento do sistema, mas também representa risco iminente de curto-circuito e acidentes.

Figura 27 - problemas na elétrica.

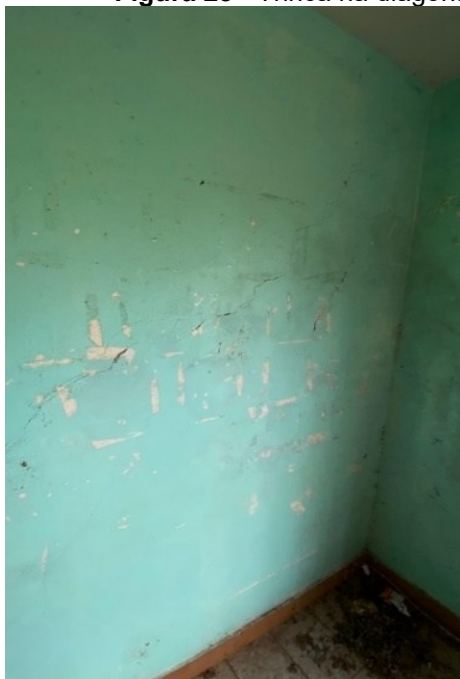
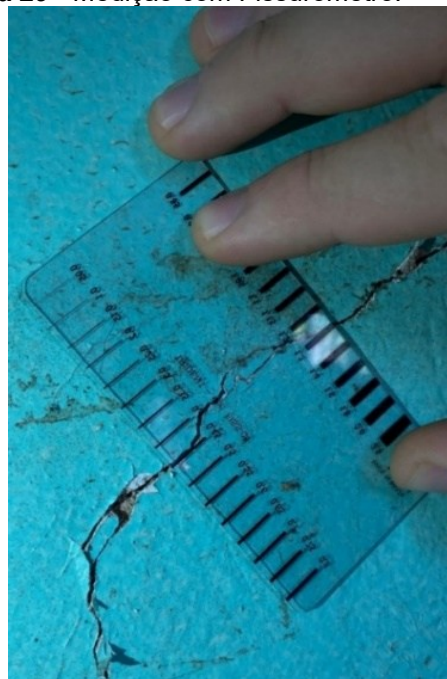
Também foram observadas trincas diagonais em duas paredes opostas (Figura 28 e 29), um indicativo clássico de recalque diferencial nas fundações. Esse tipo de manifestação mostra que a estrutura sofreu movimentações no solo, gerando esforços de tração que a alvenaria não consegue absorver.

Figura 28 - Trinca na diagonal.

Figura 29 - Medição com Fissurômetro.

Conforme Dutra (2016), a repetição do mesmo padrão em lados distintos reforça a hipótese de movimentação estrutural localizada, que poderia ter sido evitada com um estudo geotécnico mais detalhado e o dimensionamento adequado das fundações. A ausência de reparos ao longo dos anos agravou a situação, permitindo o alargamento das aberturas e aumentando a possibilidade de infiltrações através das trincas.

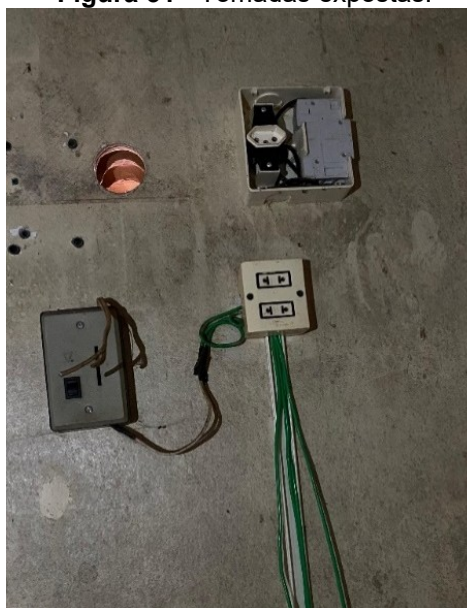
Além do mais, algumas tomadas encontraram-se abertas e com partes expostas (Figura 31), caracterizando falha nas instalações elétricas e risco potencial aos usuários.

Figura 31 - Tomadas expostas.

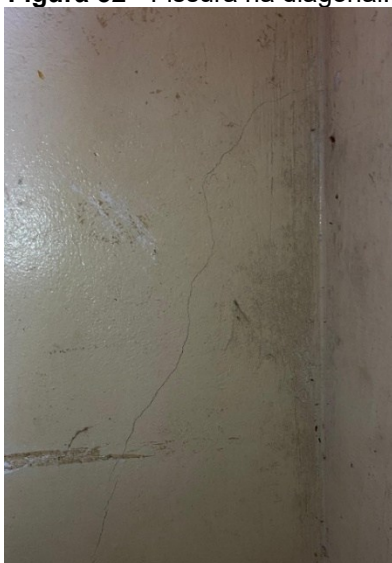
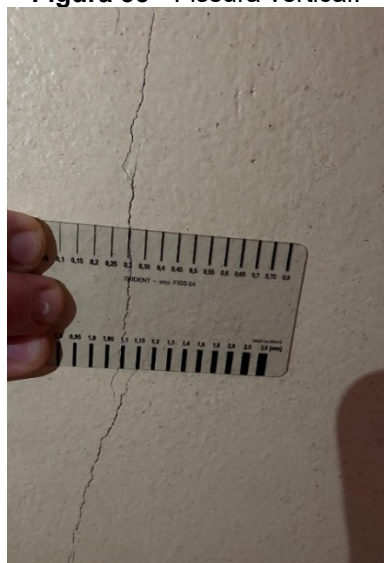
Na Sala 5 foram identificadas três fissuras distintas, cada uma revelando um comportamento específico da alvenaria. No canto da parede identificou-se uma fissura diagonal representada na Figura 32, indício de movimentação estrutural localizada, provavelmente relacionada a recalques diferenciais do solo. No trecho central encontrou-se uma fissura vertical mostrado na Figura 33, associada à retração da argamassa ou à acomodação natural da alvenaria.

Figura 32 - Fissura na diagonal.

Figura 33 - Fissura vertical.

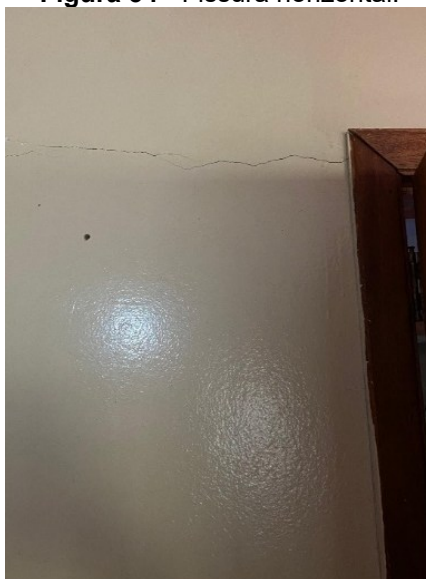
Já sobre a abertura da porta, na quina superior, havia uma fissura horizontal, observada na figura 34, típica de concentração de tensões em vergas, comum quando não há detalhamento ou execução adequada do reforço nessa região.

Figura 34 - Fissura horizontal.

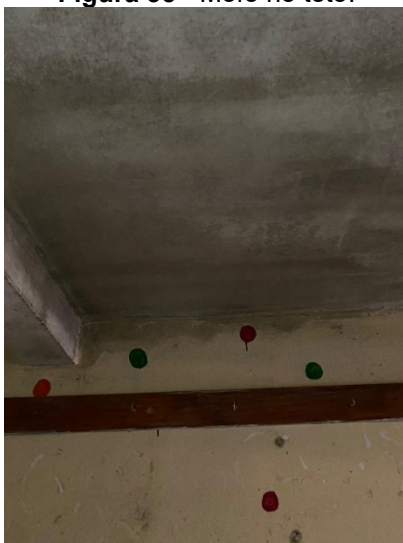
O cômodo identificado como Sala 6 apresentou manifestações mais pontuais como a ocorrência de mofo no teto (Figura 35), resultado da umidade acumulada em um ambiente fechado e sem ventilação adequada. A falta de circulação de ar favoreceu a colonização por fungos, que se instala com facilidade em superfícies porosas como reboco e pintura.

Figura 35 - Mofo no teto.

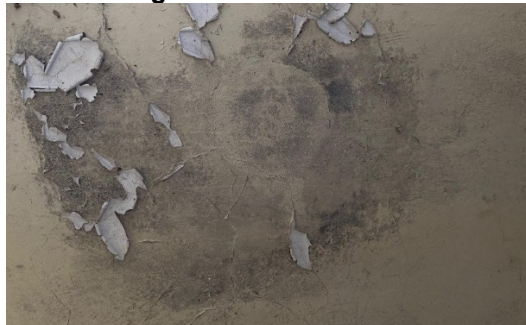
Em outras áreas da sala era nítido as bolhas na tinta (Figura 36), sinal clássico de infiltração que perdeu a barreira de aderência. A umidade provavelmente se origina de falhas de impermeabilização ou da migração de água por juntas comprometidas.

Figura 36 - Danos na tinta.

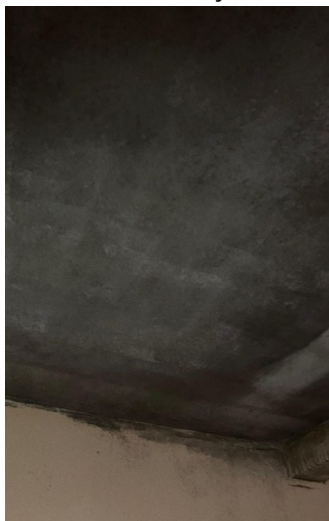
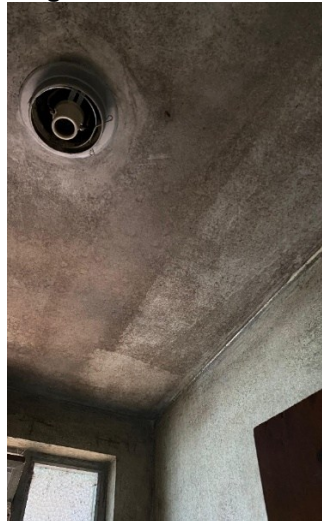
Ao observar a Sala 7 viu-se que a manifestação mais evidente é o mofo, que se concentra principalmente em um dos lados do teto (Figura 37), formando manchas escuras contínuas e de grande extensão.

Figura 37 - Concentração de mofo.

Figura 38 - Mofo no teto.

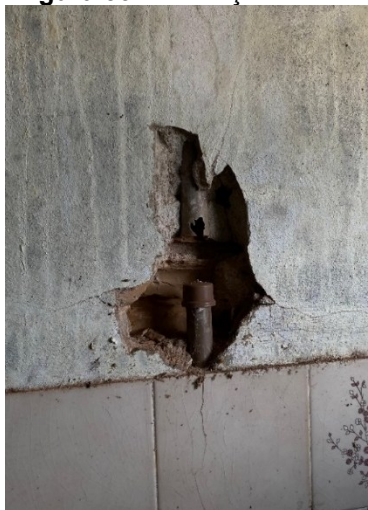
Também na Sala 8 foi constatado um conjunto de danos relevantes. As tubulações de água retratada na Figura 39, atualmente desativadas, permaneciam expostas e quebradas, comprometendo a integridade visual do ambiente. Ao redor delas, a parede apresentou trechos danificados, formando um buraco que acentua o aspecto de deterioração.

Figura 39 - tubulação a vista.

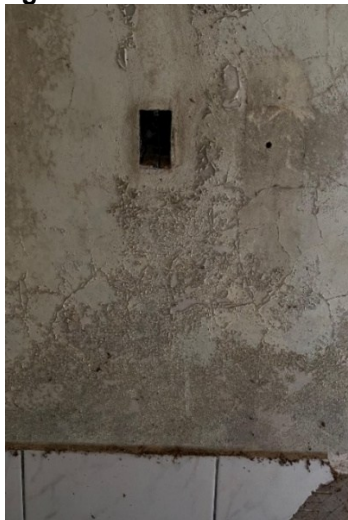
Além disso, as superfícies internas exibiram a pintura totalmente escamada (Figura 40), com grandes áreas de tinta desprendidas do reboco. Essa manifestação, além do desgaste natural pelo abandono, indica a presença de umidade, possivelmente ligada às próprias tubulações danificadas ou a infiltrações na alvenaria, que favoreceram a perda de aderência da camada de acabamento.

Figura 40 - Pintura escamada.

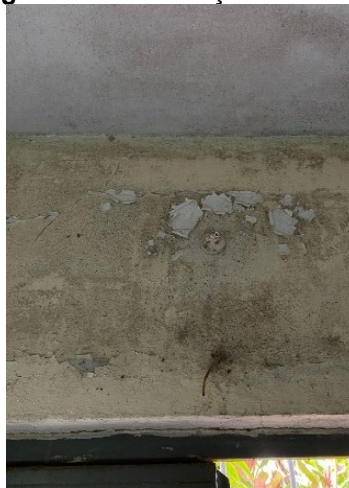
Figura 41 - escamação e fissuras.

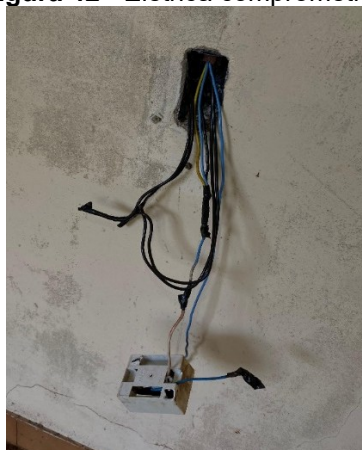
Figura 42 - Elétrica comprometida.

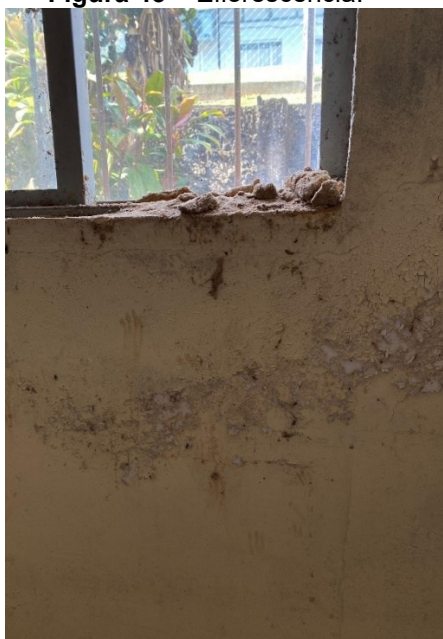
Figura 43 – Eflorescência.

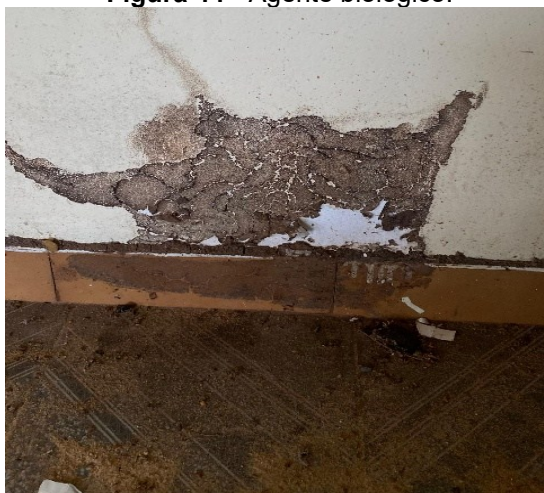
Figura 44 - Agente biológico.

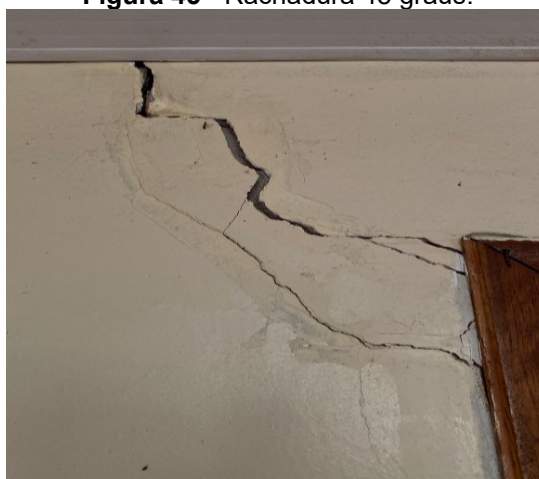
Figura 45 - Rachadura 45 graus.

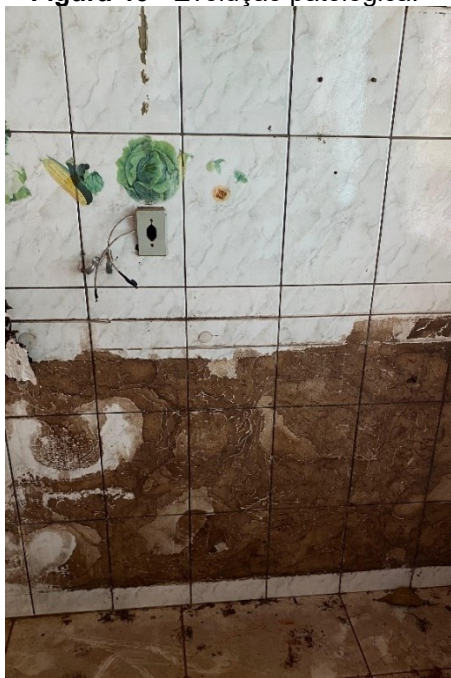
Figura 46 - Evolução patológica.

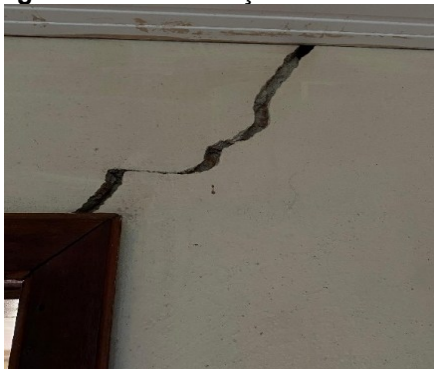
Figura 47 - Continuação da rachadura.

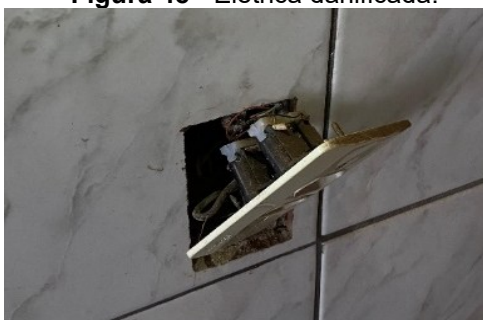
Figura 48 - Elétrica danificada.

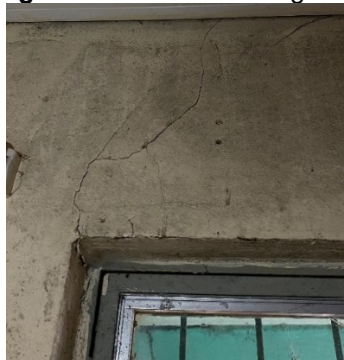
Figura 49 - Trinca na diagonal.

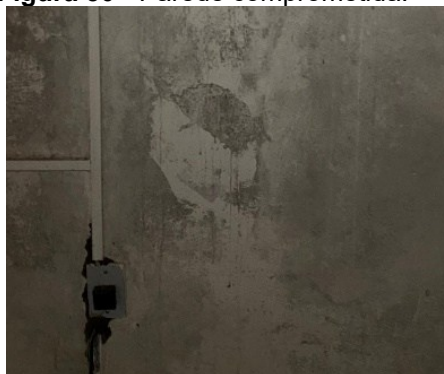
Figura 50 - Parede comprometida.

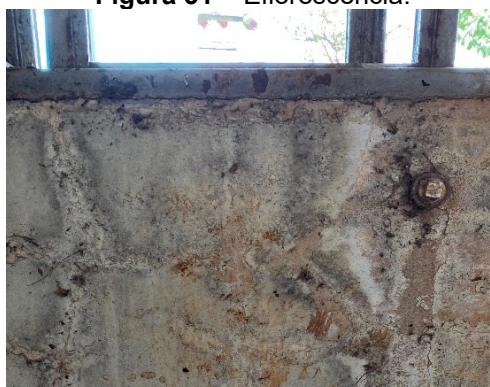
Figura 51 – Eflorescência.

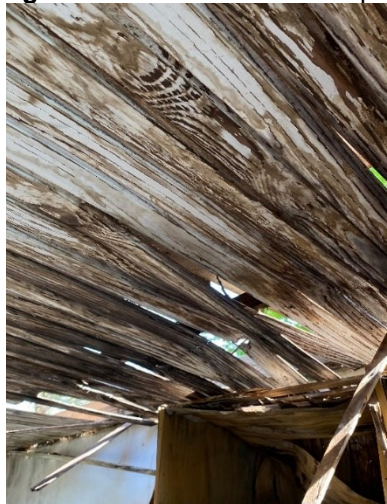
Figura 52 - Cobertura em colapso.

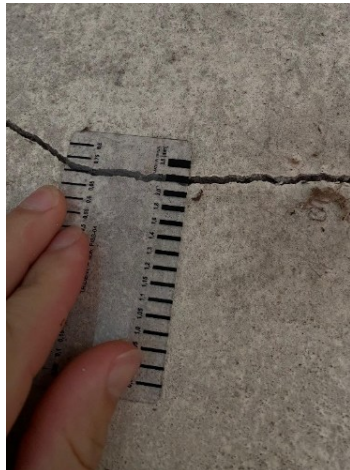
Figura 53 – Rachadura na horizontal.

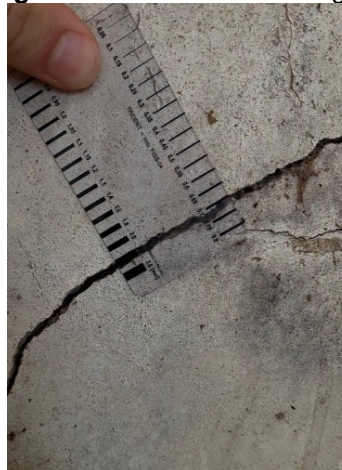
Figura 54 - rachadura na diagonal.

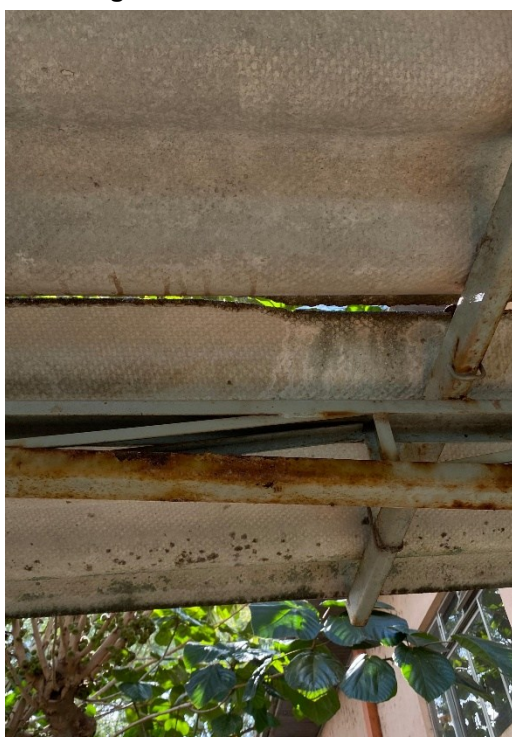
Figura 55 - Danos nas telhas.

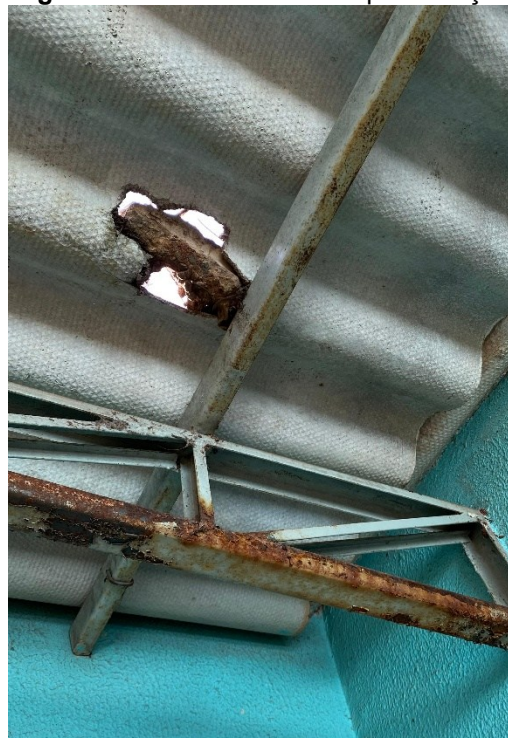
Figura 56 - Corrosão nas chapas de aço.

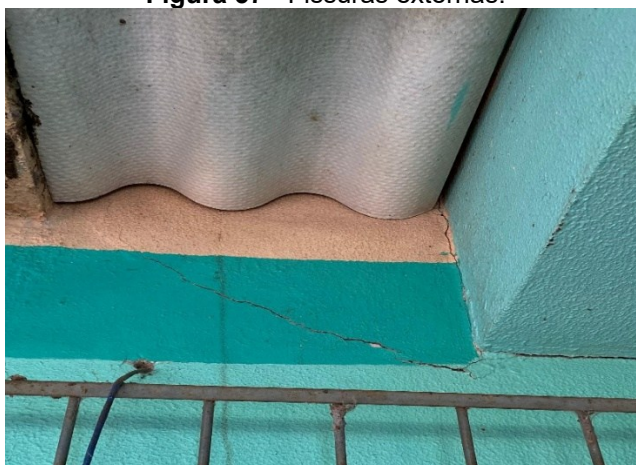
Figura 57 - Fissuras externas.

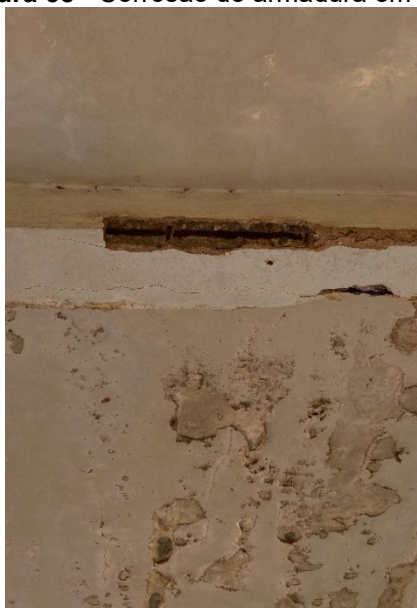
Figura 58 - Corrosão de armadura em viga.

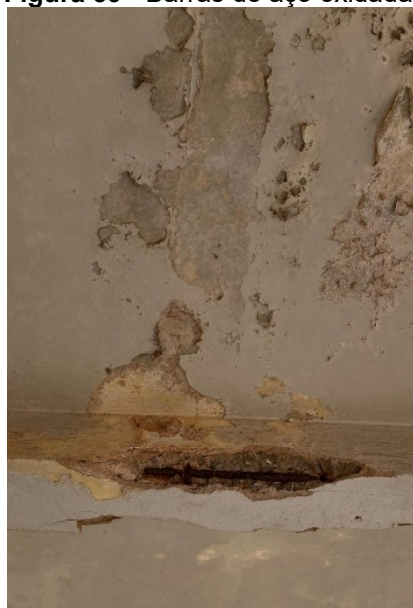
Figura 59 - Barras de aço oxidadas.

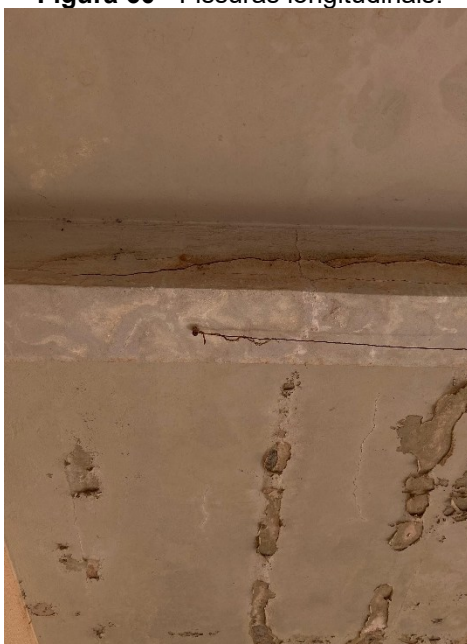
Figura 60 - Fissuras longitudinais.

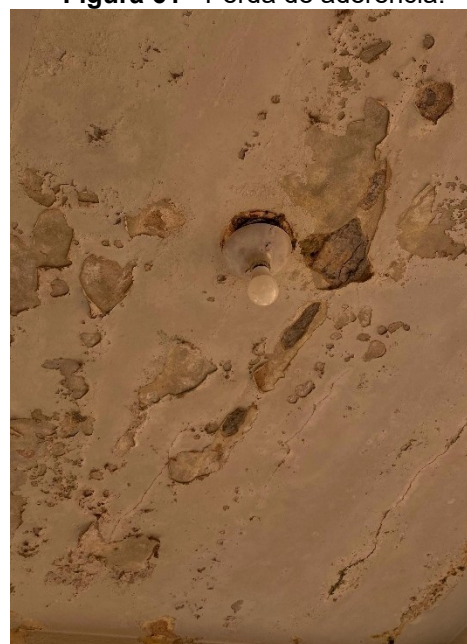
Figura 61 - Perda de aderência.

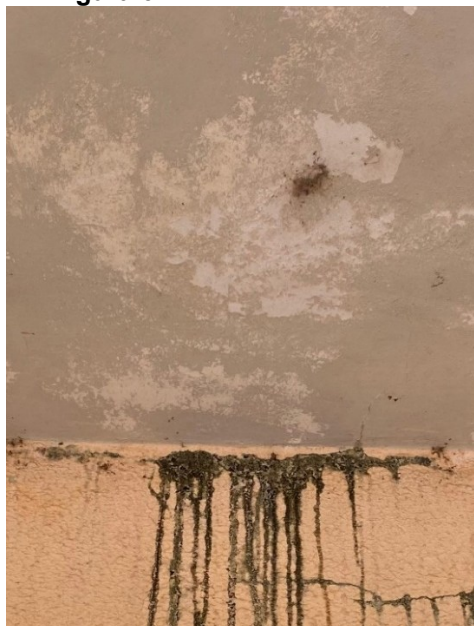
Figura 62 - Eflorescência salina.

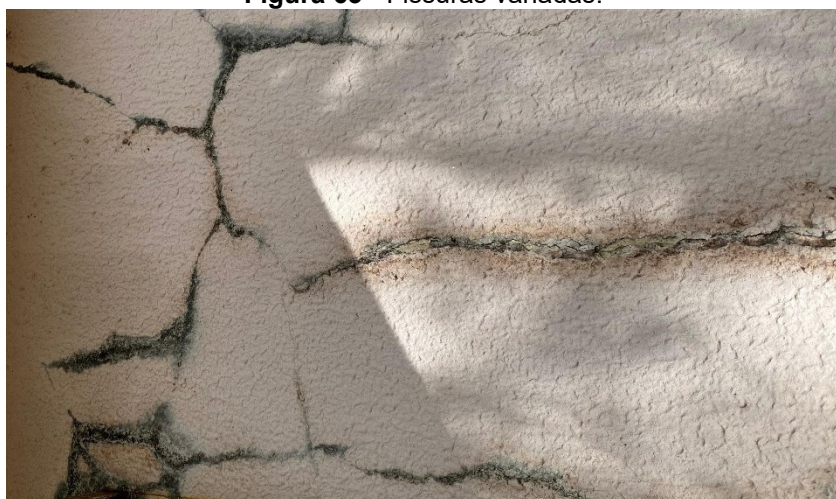
Figura 63 - Fissuras variadas.

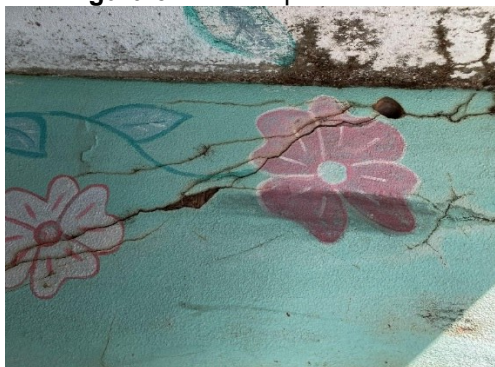
Figura 64 - Recalque diferencial.

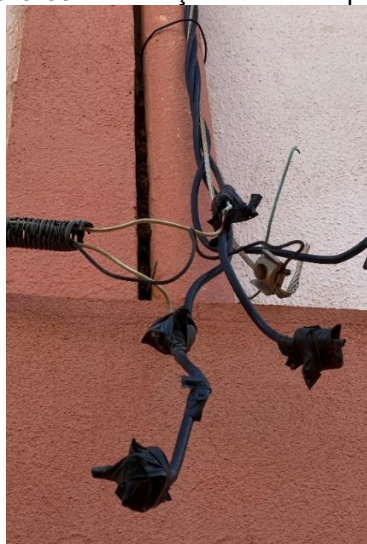
Figura 65 - Instalação elétrica exposta.
