CURSO DE ENGENHARIA CIVIL

TCC

**AVALIAÇÃO DO EFEITO DE ADITIVO REDUTOR DE
PERMEABILIDADE NA MINIMIZAÇÃO DA CORROSÃO EM
ESTRUTURAS DE CONCRETO ARMADO**

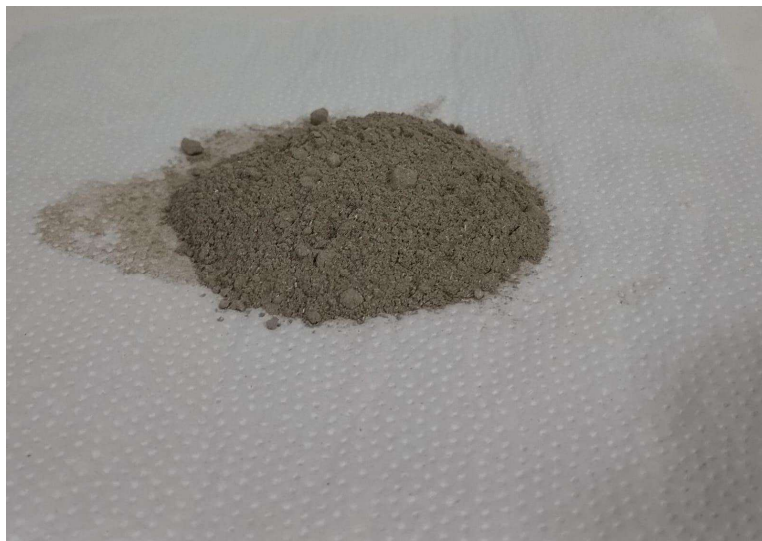
Figura 2. Aditivo redutor de permeabilidade.

Para a execução da atividade, utilizou-se do aditivo de impermeabilização por cristalização integral, conforme a Figura 2, adicionado ao traço do concreto no momento de sua produção.

Composto de cimento Portland, areia de sílica fina tratada e compostos químicos ativos, estes compostos químicos ativos reagem com a umidade do concreto fresco e com os produtos da hidratação do cimento formando uma estrutura cristalina insolúvel nos poros e capilares do concreto (COSTA, 2019). Dessa maneira o concreto se torna permanentemente selado contra a penetração de água ou de outros líquidos em qualquer direção. O concreto também é protegido da deterioração devido aos agentes agressivos da atmosfera.

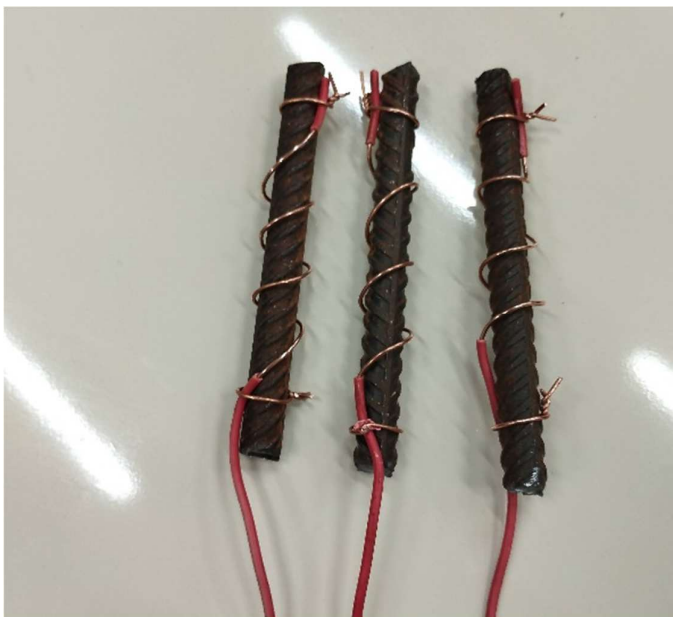
Figura 3. Armadura com cabo anexado de em formato espiral.

Para criação da diferença de potencial, um fio de cobre de 1,5 mm de diâmetro foi fixado à barra de aço (Figura 3). O qual foi ligado no terminal positivo da fonte e atua como ânodo no processo eletroquímico. Um outro fio foi inserido diretamente na solução e conectado ao pólo negativo, agindo como cátodo. Anteriormente à fixação dos fios de cobre, as barras tiveram sua massa registrada por meio de uma balança de precisão, para que possa ser avaliada sua perda de massa (se ocorrer) após o ensaio.

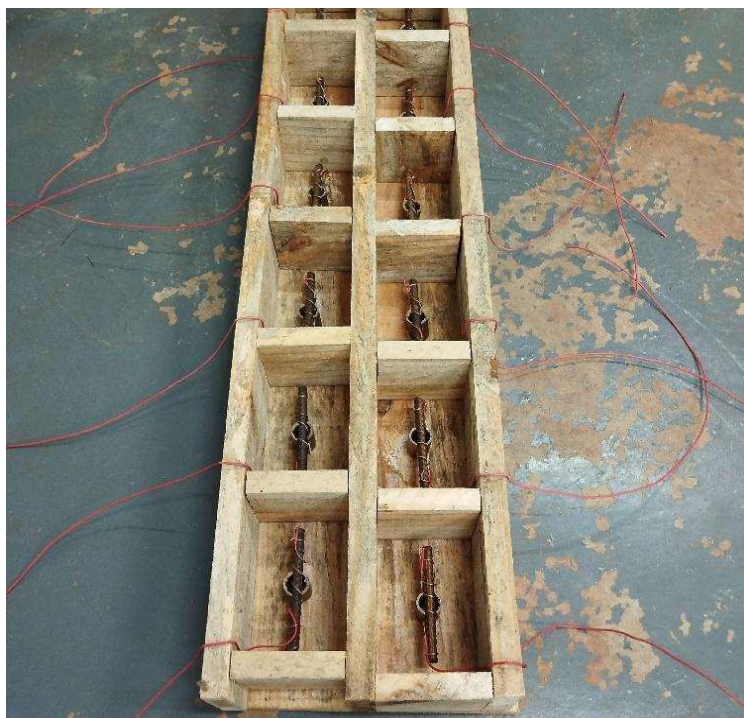
Figura 4. Armadura alocada na forma.

O fio descascado foi envolto na barra de aço em forma de espiral e posicionado dentro das formas de madeira sobre um espaçador de 3 cm para garantir a manutenção do cobrimento no momento da concretagem, conforme Figura 4.

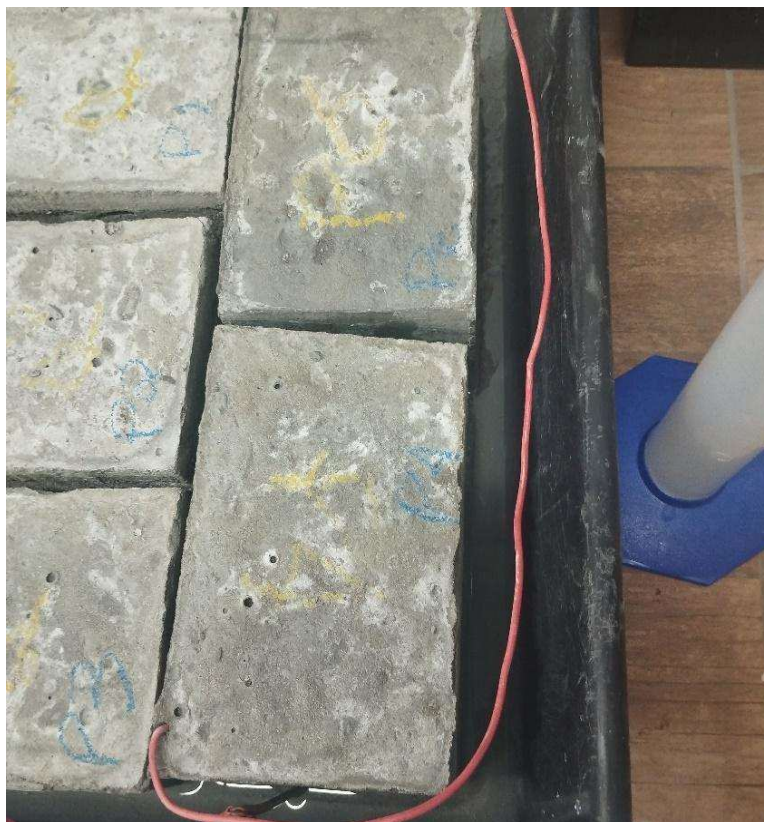
Figura 6. Corpos de prova submersos.

Para avaliação da corrosão, foi seguido mesmo procedimento utilizado por Peraçoli (2016), para tanto, preparou-se uma solução de 35 g/L de cloreto de sódio (NaCl), concentração similar às águas do Oceano Atlântico, na qual os CP foram imersos.

A altura da solução adotada coincidiu com a do cobrimento do concreto, 4 cm, facilitando a entrada de oxigênio e de umidade no sistema, necessários ao início da corrosão, conforme a Figura 6.

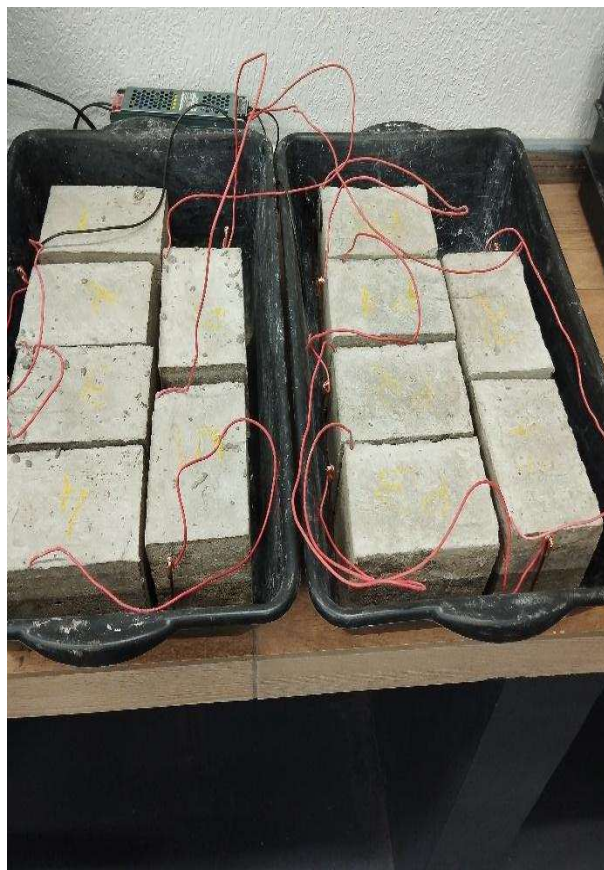
Figura 7. Interligação do circuito em série.

O ensaio acelerado foi realizado com os CP ligados em série para que a corrente permanecesse a mesma. A corrente elétrica passa pelos fios de cobre

incitando os íons para que penetrem no corpo-de-prova e atinjam a barra de ferro, acelerando assim o processo corrosivo. Para realização do ensaio houve a necessidade de adaptar uma fonte de 25 A convertendo a tensão 127/220V AC (Corrente Alternada) para 12 V DC (Corrente Contínua). Porém a mesma permaneceu ligada durante 7 dias, conforme Figura 7.

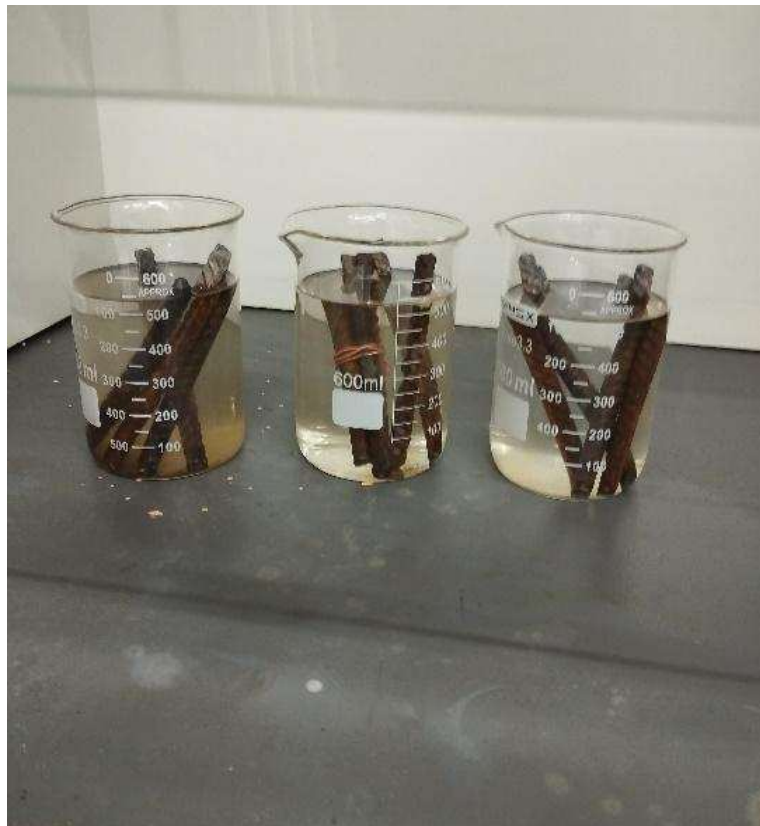
Figura 9. Disposição das barras na solução.

Após a extração das armaduras dos corpos de prova, promoveu-se a limpeza das barras para fins de remoção de incrustações e resíduos de concreto, para tanto, utilizou-se de uma solução com concentração de 10 % de ácido clorídrico, e 90 % de água destilada. (Figura 9).

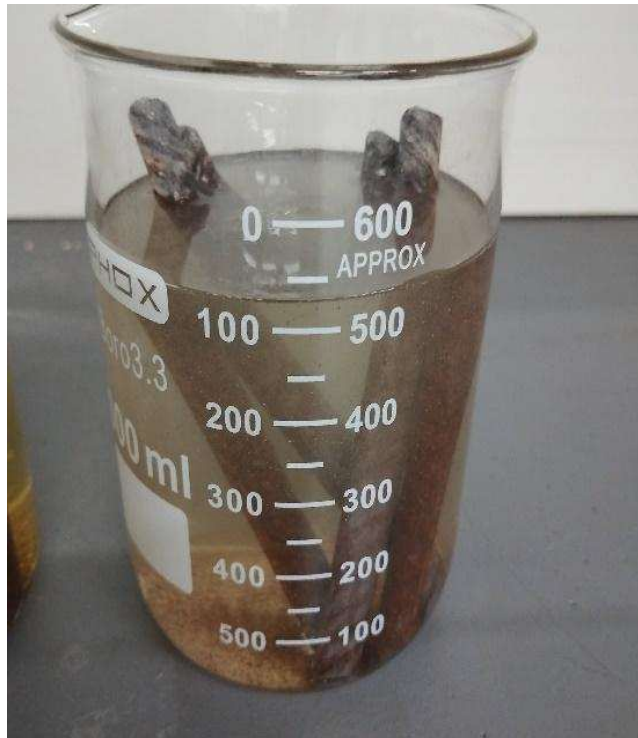
Figura 10. Armaduras submersas em solução de Ácido clorídrico.

Seguindo os requisitos de segurança, as barras ficaram por aproximadamente 30 minutos submersas na solução, em uma capela, até que todas as impurezas fossem retiradas. Esta concentração e tempo foram previamente testadas, conforme Pereçoli (2016) a fim de que conseguisse remover as impurezas sem danificar a armadura (Figura 10).

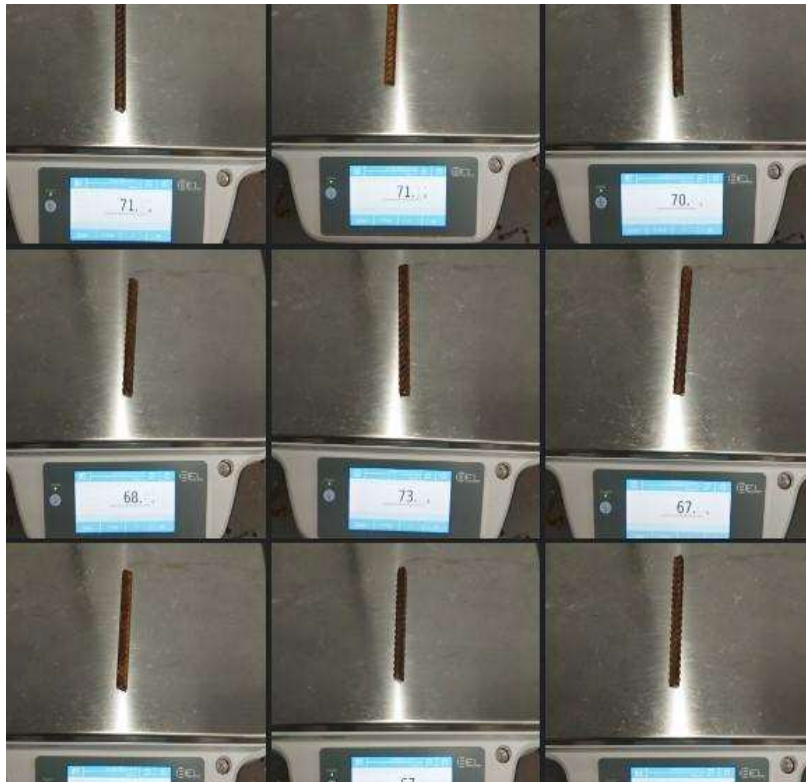
Figura 11. Avaliação da massa das armaduras.

A análise das amostras seguiu três fases distintas: inspeção visual, avaliação de perda de massa e grau de corrosão. A avaliação da perda de massa se deu através das pesagens das amostras, conforme a Figura 11, e da comparação de suas massas antes e depois da realização do ensaio. Já o grau de corrosão é dado por uma fórmula em função da perda de massa da armadura. Ambos os resultados foram analisados pelos valores médios das amostras.
