UNIGUAÇU – UNIÃO DE ENSINO SUPERIOR DO IGUAÇU LTDA
FACULDADE UNIGUAÇU
ENGENHARIA CIVIL
PROJETO FINAL DE CURSO II

**AVALIAÇÃO E PROPOSTAS DE MELHORIA DAS MANIFESTAÇÕES
PATOLÓGICAS DA ANTIGA CRECHE CMEI MUNDO ENCANTADO
PELO MÉTODO GUT**

Projeto apresentado como requisito para aprovação na disciplina de Projeto Final de Curso II do curso de Engenharia Civil da Faculdade UNIGUAÇU.
Orientador: Paulo Fernandes de Souza Junior.

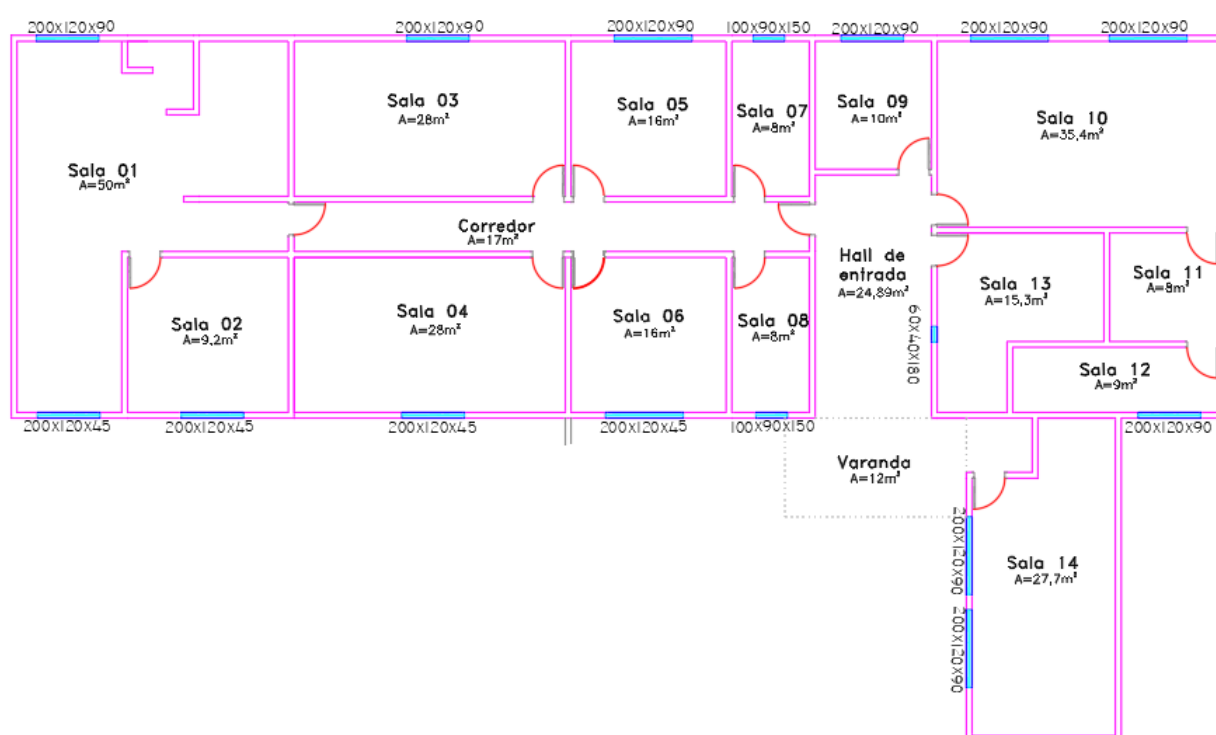
Figura 11 – Localização dos cômodos.

Foram analisados todos os cômodos, o hall de entrada e a varanda, no anexo I encontra-se a planta baixa com a localização das patologias.

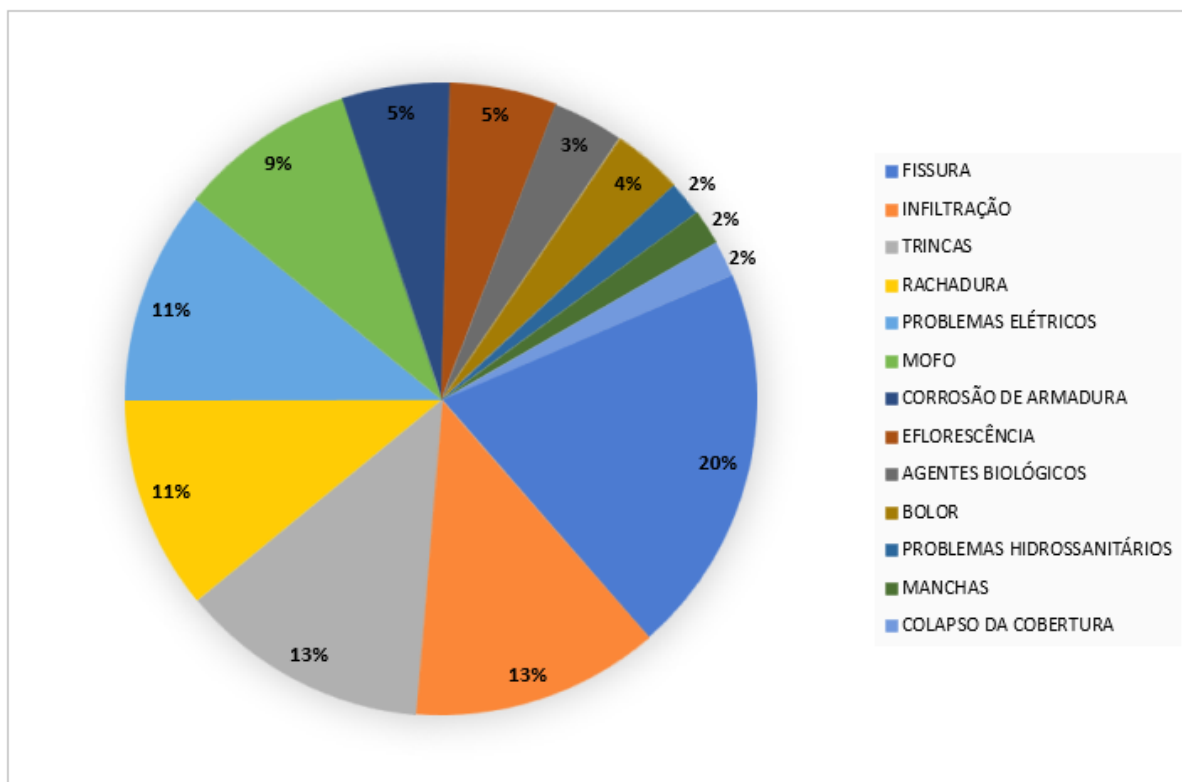
Gráfico 1 - Distribuição percentual das incidências de cada manifestação patológica.

Quanto às manifestações patológicas analisadas, o Gráfico 01 revela a frequência de cada tipo, evidenciando que as fissuras aparecem com maior regularidade, totalizando 11 ocorrências. Esse panorama reforça a importância de um acompanhamento detalhado e contínuo da estrutura, permitindo identificar possíveis agravamentos e definir estratégias de manutenção que preservem a integridade e a segurança do edifício.

Infiltrações e trincas surgiram em 7 ocorrências cada, sendo as primeiras geralmente resultantes de falhas na impermeabilização ou coberturas, e as trincas decorrentes de esforços excessivos ou deformações estruturais. As rachaduras e os problemas nas instalações elétricas foram identificados 6 vezes, podendo as primeiras estar associadas a sobrecargas localizadas e os segundos a instalações inadequadas ou deterioração dos condutores ao longo do tempo.

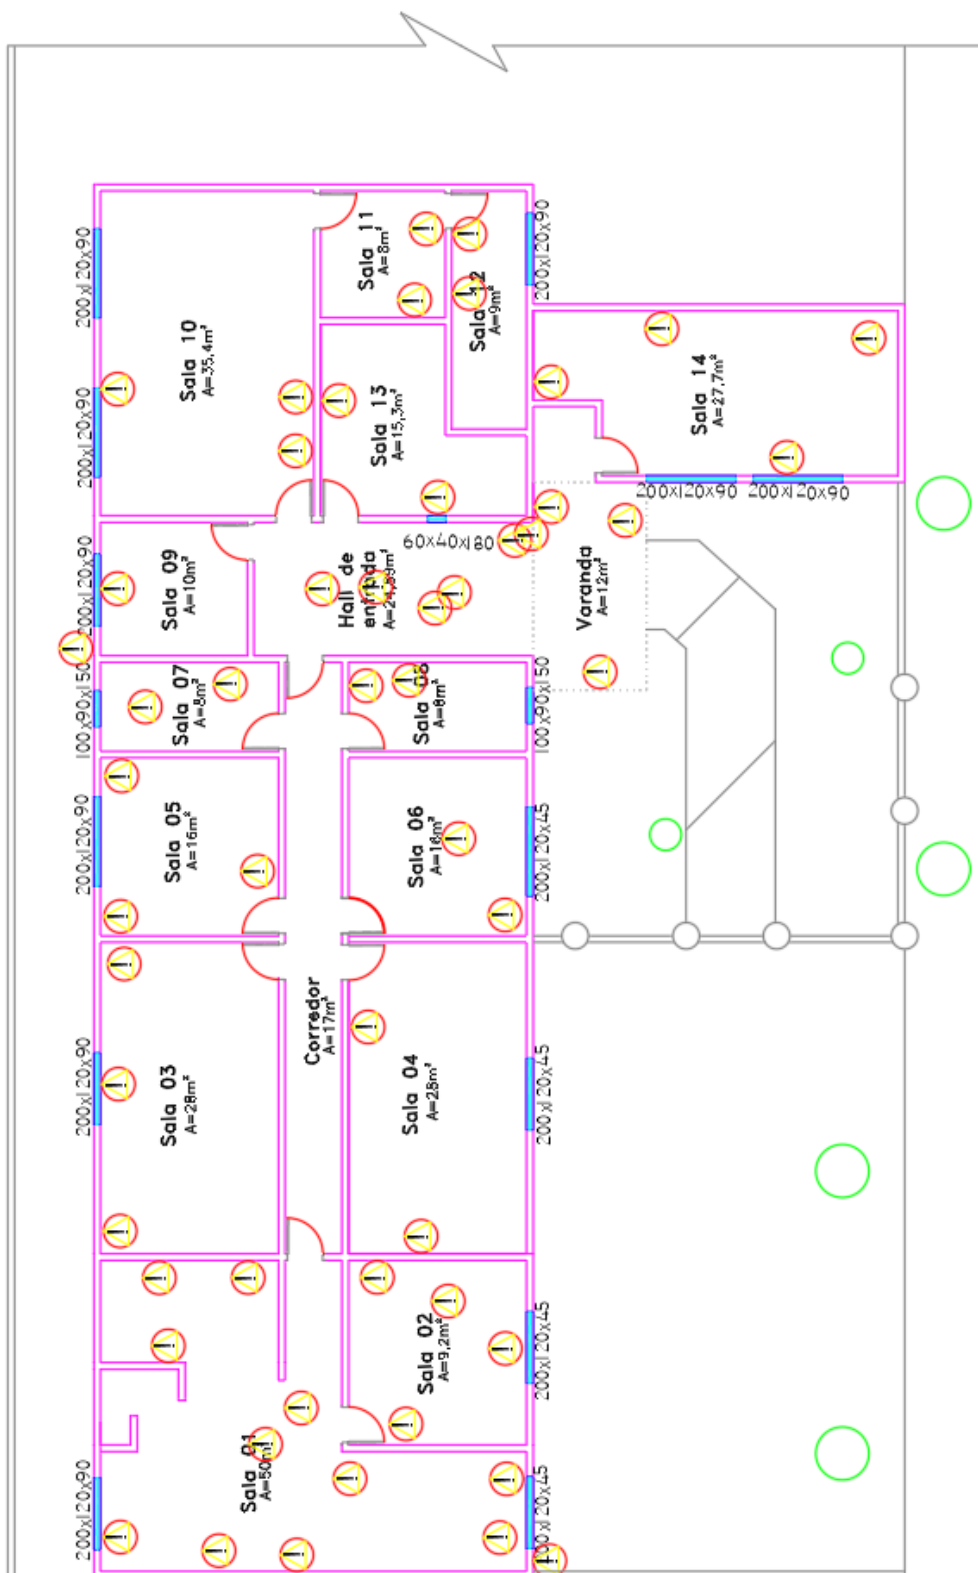
ANEXO I

A seguir apresenta-se a planta baixa da edificação com a localização das patologias identificadas durante a inspeção. Este anexo permite a visualização espacial das manifestações patológicas, facilitando a compreensão da sua distribuição nos ambientes analisados.
